Monitoring faunapassages Provincie Overijssel

| Rapportnummer: | Rap04 |

Datum: 23 januari 2024

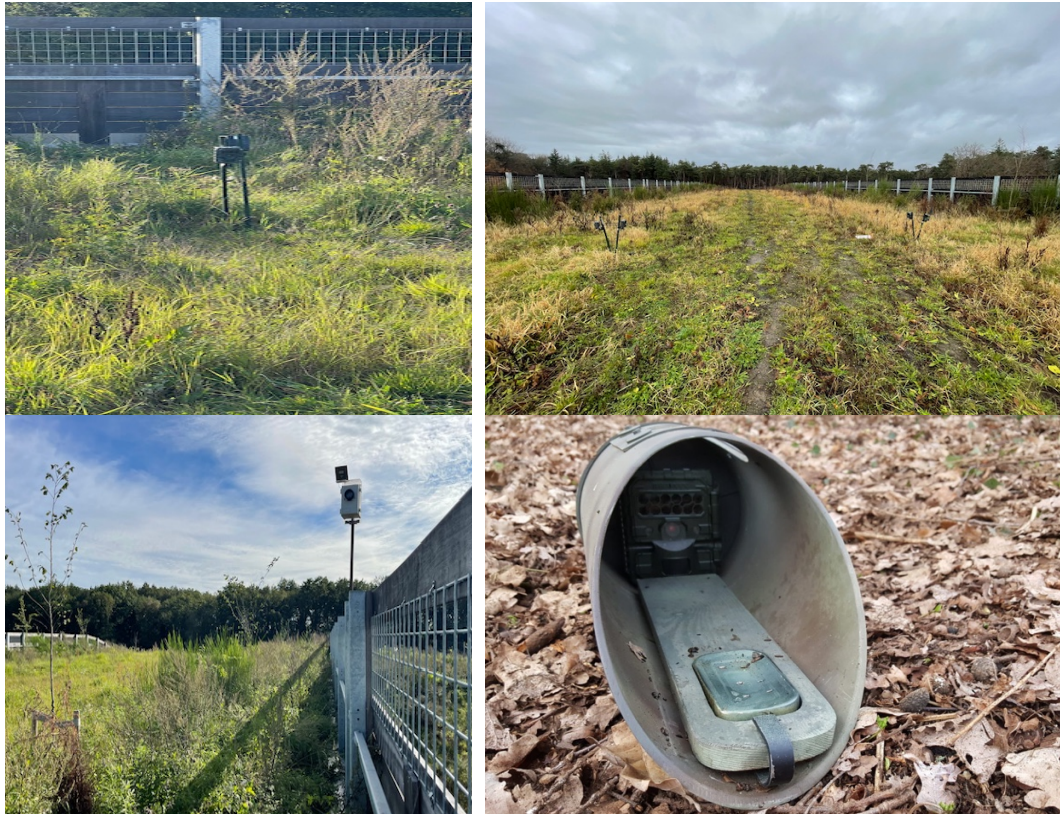
**Figuur 2:** Apparatuur in het veld. Boven: Twee fotos van de camera opstelling. Onder: De Batcorder op het ecoduct en een voorbeeld van een struikrover.

Midden op het ecoduct is een batcorder vleermuisrecorder geplaatst op een paal die was bevestigd aan de schutting. Zodat inzicht kon worden verkregen in het lokale soortenspectrum en mogelijk gebruik van het ecoduct door vleermuizen. Er is op 27 september 2023 een avondbezoek gebracht door twee personen met twee warmtebeeldcamera's om overstekende vleermuizen vast te kunnen stellen.

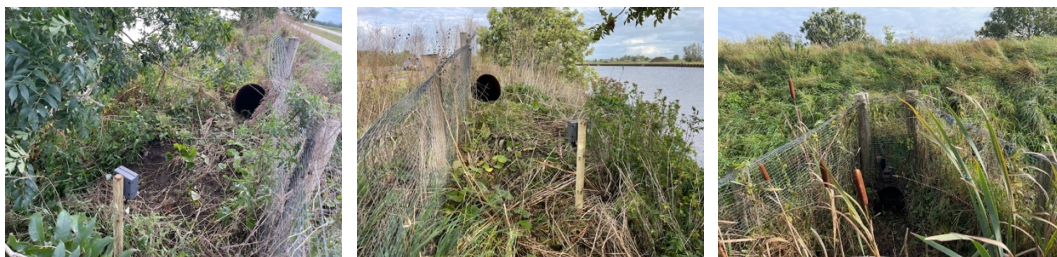
**Figuur 6:** De camera opstelling bij de N334 zuid. Links nummer 11, midden nummer 12 en rechts nummer 13.

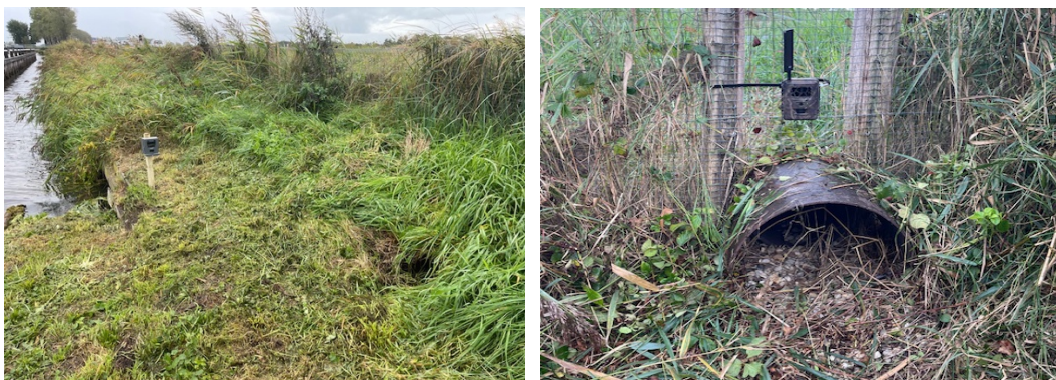
**Figuur 8:** De camera opstelling bij de N334 midden. Links nummer 14 en rechts een voorbeeld als nummer 15.

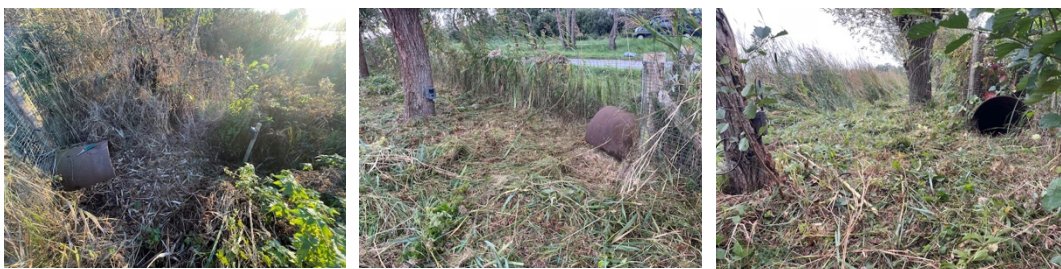
**Figuur 10:** De camera opstelling bij de N334 noord. Links nummer 16, midden nummer 17 en rechts nummer 18.

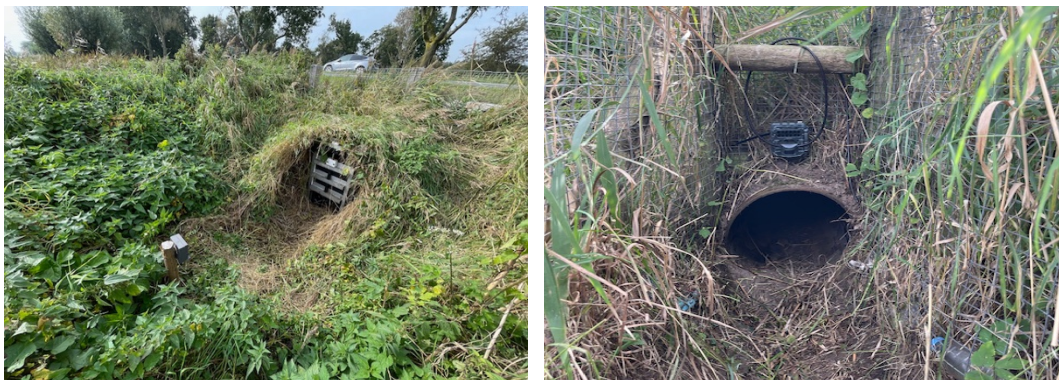
**Figuur 12:** De camera opstelling bij de N375. Links nummer 19 en rechts nummer 20.

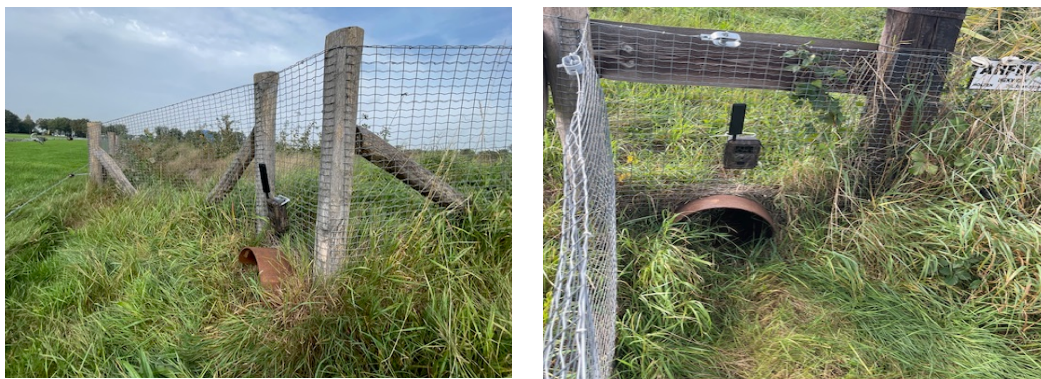
**Figuur 4:** De camera opstelling bij de N343. Links nummer 10 en rechts nummer 9.

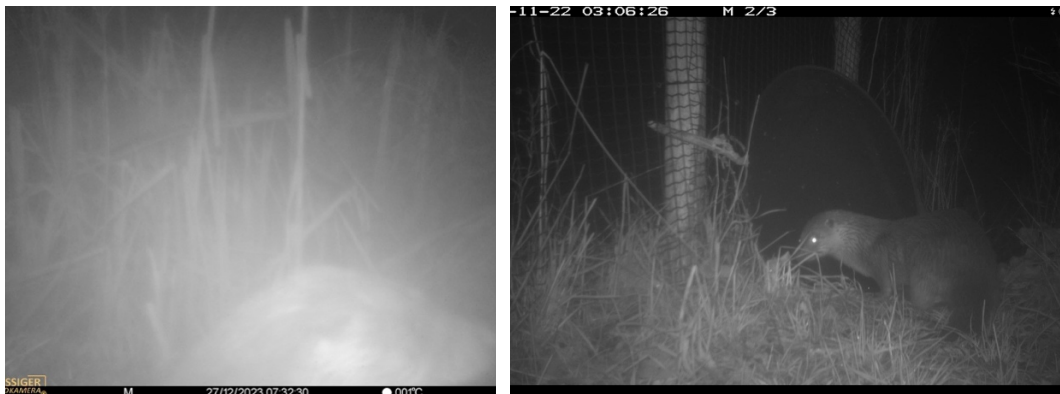
Dit betreft een faunatunnel met Y-constructie. Boven de T-splitsing is lichtinval door middel van een ruit. Voorbij de T-splitsing lopen de tunneldelen schuin omhoog. In de onderzoeksperiode werd 8 keer een otter waargenomen voor de tunnel. Meestal voor ingang 12. Meerdere malen ging een otter de buis in om er korte tijd later weer uit te komen. Twee keer werd de faunapassage vermoedelijk gepasseerd. Van 1 keer kon dat met zekerheid worden vastgesteld. Een paar keer werd ook bruine rat waargenomen. Deze soort maakt waarschijnlijk ook gebruik van de tunnel maar dat werd niet aangetoond. Voor de buis werden steenmarter, dwergmuis, ransuil en roodborsttapuit gezien. Deze soorten maken waarschijnlijk geen gebruik van de tunnel.

**Figuur 18:** Links: Otter komt uit de buis en kijkt om bij cam13. Rechts: Twijfelende otter bij cam18.

Dit experimentele ontwerp faunapassage met Y-constructie wordt sporadisch gebruikt door de doelsoort otter. In 75% van de gevallen werd echter waargenomen dat otters eerst twijfelden of ze de passage zouden gebruiken, soms ook de voorziening in gingen maar vervolgens onverrichter zake vertrokken. Het gebrek aan doorzicht en de steile helling van de toegangsbuis zouden een remmende werking op het gebruik kunnen hebben.

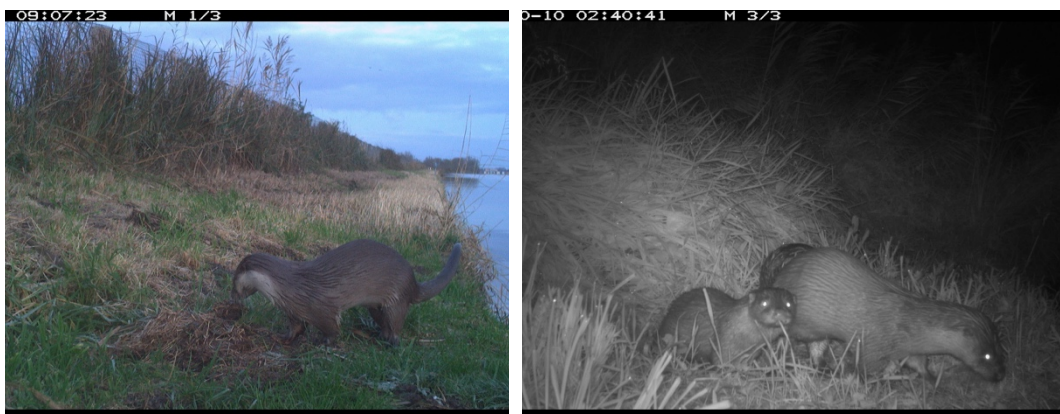
Deze faunabuis betreft een klassieke rechte tunnel met doorzicht. De ligging van deze buis, midden in natuurgebied de Wieden, is waarschijnlijk gunstig. Want de tunnel wordt zeer intensief gebruikt. Gemiddeld maken bijna 2 otters per dag gebruik van deze tunnel. Terugkerende dieren zijn daar niet in meegeteld. Er konden ten minste drie verschillende individuen worden geïdentificeerd, mogelijk gaat het om meer individuen. Behalve otter maakt ook steenmarter sporadisch gebruik van de passage. Verder werden bruine rat, blauwe reiger, buizerd, kolgans en haas waargenomen. Geen van deze soorten werd passerend waargenomen.

**Figuur 19:** Links: Een otter bij daglicht. Rechts: Een otter met jong.

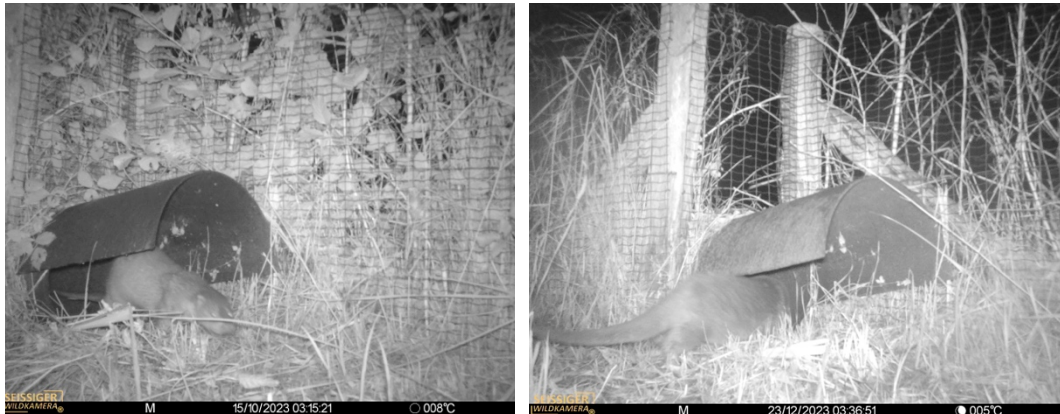
Er werd 5 keer een otter waargenomen bij deze voorziening. Waarschijnlijk betroffen dit alle 5 passages om dat werd gezien dat de dieren resoluut de buizen in- of uitliepen. Er werden geen twijfelende of terugkerende dieren gezien zoals bij N334 zuid. Slechts één keer kon met 100% zekerheid worden aangetoond dat de voorziening succesvol werd gebruikt.

**Figuur 20:** Links: Een otter komt uit de buis. Rechts: Een otter gaat in de buis. Beide cam18.

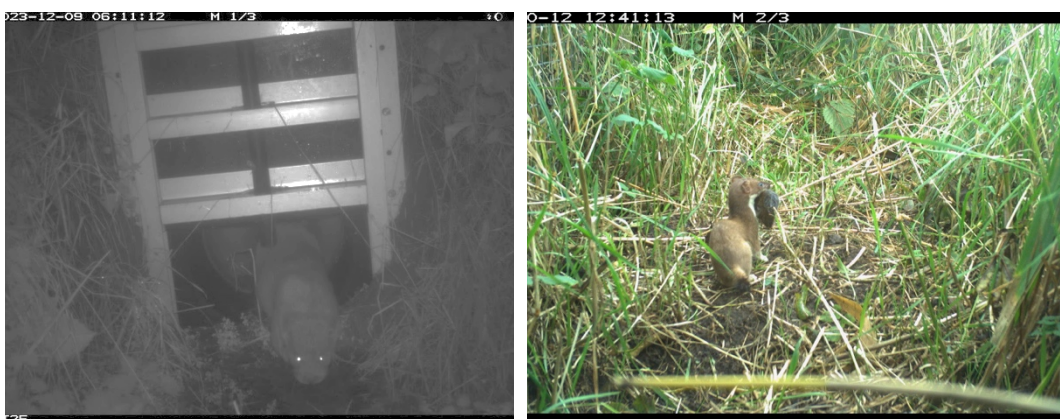
Deze klassieke rechte faunabuis met doorzicht onder de N375 aan de rand van de Wieden, werd tijdens de 93 dagen durende periode waarschijnlijk vier keer door otter gebruikt. Van twee keer kon dat met zekerheid worden aangetoond.

**Figuur 21:** Links: Otter komt uit de buis cam19. Rechts: Een hermelijn met prooi komt uit de buis.

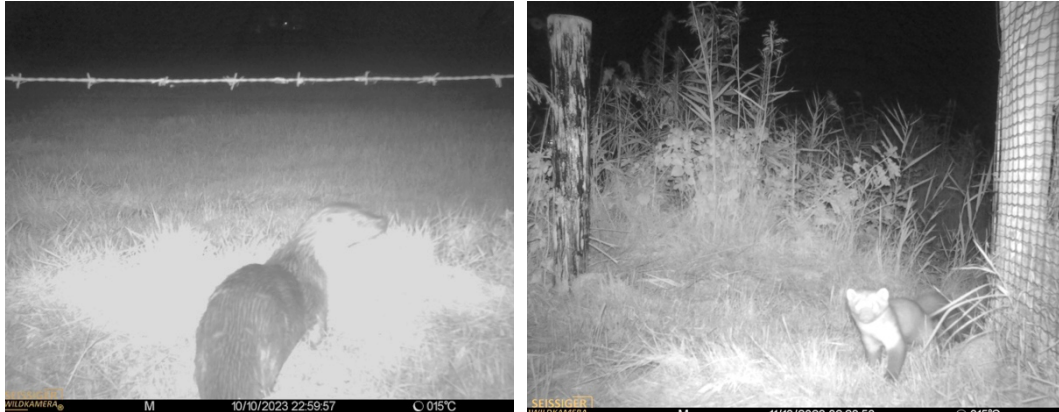
Deze faunapassage met knik ligt onder de N343 bij Slagharen. Er is geen doorzicht. Desondanks wordt de voorziening behoorlijk intensief gebruikt door otter. In de meetperiode vonden 23 vermoedelijke passages plaats. Bij drie passages kon dat met zekerheid worden aangetoond. Steenmarter en bruine rat zijn ook een regelmatige bezoekers van deze voorziening. Dit kon voor beide soorten met zekerheid worden aangetoond. Overige soorten die werden waargenomen zijn huiskat, hermelijn, haas, reiger, waterhoen, roek en egel. Van deze soorten maken alleen hermelijn en huiskat waarschijnlijk gebruik van de passage.

**Figuur 21:** Links: Een otter komt uit de buis cam10. Rechts: Een steenmarter voor de buis cam9.

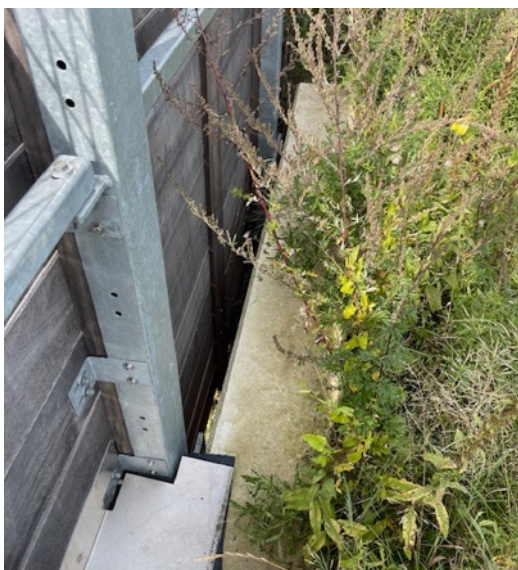
**Figuur 21:** Ontbrekende panelen op het ecoduct.

Het ecoduct lijkt zeer goed te functioneren. Er is voldoende dekking aanwezig voor schuwe soorten. Opgaande beplanting zou passage van het ecoduct kunnen vergemakkelijken voor vleermuizen en vogels. Er ontbreken enkele panelen bij de toegang noord aan beide zijden van het ecoduct (zie figuur). Kleinere dieren kunnen hier in vallen en komen dan op de parallelweg terecht. Het zou beter zijn dit af te dekken zoals op de rest van het ecoduct.
